MANN-FILTER

Produktinformation

Nr. 137
25.07.2017

Montage des Wassersensors

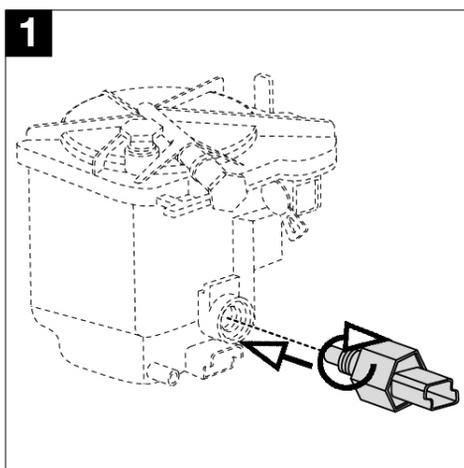
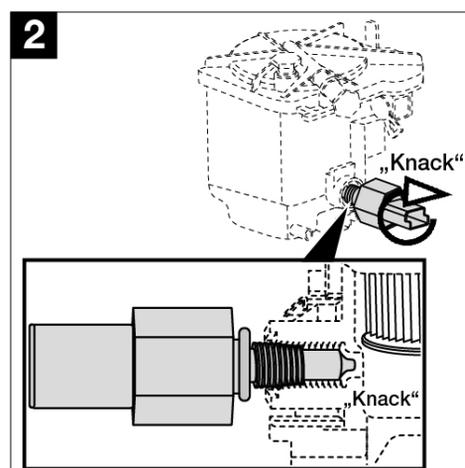
Im Fall der Kraftstoffleitungsfilter WK 939, WK 939/2, WK 12 001 und WK 12 004 ist dies für die optimale Leistung sogar ausschlaggebend. Diese Filter mit Kunststoffgehäuse besitzen eine Schnittstelle zum Einschrauben eines Wasserstandsensors. Dieser Einschraubbereich ist im Neuzustand mit einer sichtbaren Trennwand versehen.

Beim Einschrauben des Wassersensors ist ein deutlicher Widerstand spürbar. Dieser entsteht, wenn der Sensorkopf die Trennwand im Filter an einer Sollbruchstelle aufbricht. Dadurch entsteht ein Knacken.

Wenn bei der Montage ein Knacken und Widerstand auftritt, ist dies kein Grund zur Verunsicherung. Sensor und Filter werden dabei nicht beschädigt. Der Wassersensor bricht beim Eindrehen in den Kraftstoffleitungsfilter lediglich die Trennwand im Filter auf. Dabei wird das „Knack“-Geräusch erzeugt.
