INA SERVICE INFO

Ausfall der Kühlmittelpumpe

Einstellung der Kraftstoff-Hochdruckpumpe fehlerhaft

Motoren: DW 10 F
DW 12 R

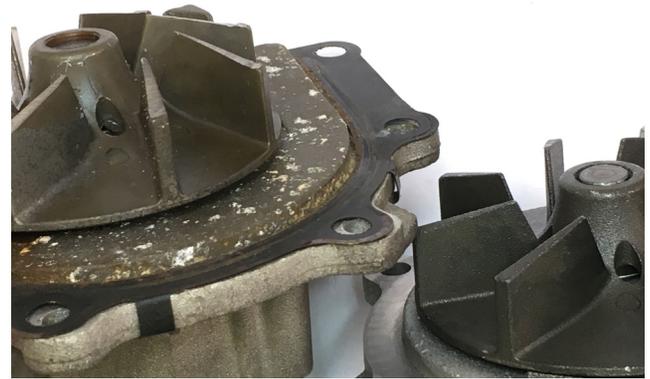
Bild 1: Verschobenes Flügelrad mit Anlaufspuren (li.), korrekter Sitz des Flügelrads (re.)

Bei den oben genannten Motorvarianten kann es nach Reparaturarbeiten am Zylinderkopf innerhalb relativ kurzer Betriebszeit vorkommen, dass sich das Flügelrad der Kühlmittelpumpe auf der Welle verschiebt (Bild 1) und sich im Motorblock einarbeitet. Die Ursache dieses Schadens liegt in einer fehlerhaften Einstellung der Kraftstoff-Hochdruckpumpe bei der Montage.

Bei falscher Einstellung der Kraftstoff-Hochdruckpumpe können sich die kurzzeitig hohen Drehmomentbedarfe der Systeme überlagern. Die daraus resultierende Geschwindigkeitsänderungen im Steuertrieb führen zu erheblichen Vibrationen des Zahnriemens. Dadurch kann sich das Flügelrad von der Welle der Kühlmittelpumpe lösen. Dies führt anfangs zu Geräuschen und im weiteren Verlauf zu einer Blockade der Kühlmittelpumpe, die den Ausfall des Zahnriemens zur Folge hat.

Die Einstellung der Kraftstoff-Hochdruckpumpe muss in diesem Zusammenhang nach den Angaben des Fahrzeugherstellers geprüft und korrigiert werden.
