# GT381.02

# Aus- und Einbauanleitung

SUBARU: Forester (I, II, II FL, III), Impreza (G10, G11, FL G11, GR/GV), Legacy (I, II, III, IV, V), Serie L Leone II, XT Coupe

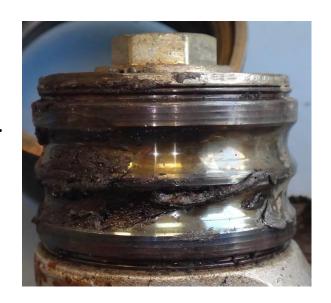
#### **LAGERDEFEKTE**

#### Zahnriemen nicht ordnungsgemäß montiert.

Dieser Defekt führt üblicherweise zur Überhitzung der Spannrolle, wenn der Riemen mit einem Teil des Motorgehäuses in Kontakt kommt.

Der Temperaturanstieg auf der Riemenrückseite bewirkt, dass sich der Riemen auf einer blockierten Umlenkrolle oder an einer der Riemenführungen verschiebt.

Die hohe Temperatur auf der Rückseite des Riemens (der reibungsbedingt schmilzt) überträgt sich auf die Rolle. Die Rolle erhitzt sich, wodurch die Fettfüllung austritt und die Lagerkäfige zerstört werden. Dies führt zur Zerstörung der Spannrolle.
