febi 177699

Nissan Dualis 2007 > 2014, Note 1 2006 > 2013,
 Pathfinder 3 2005 > 2014, Qashqai 1 2006 > 2014

Schleifring für Airbag

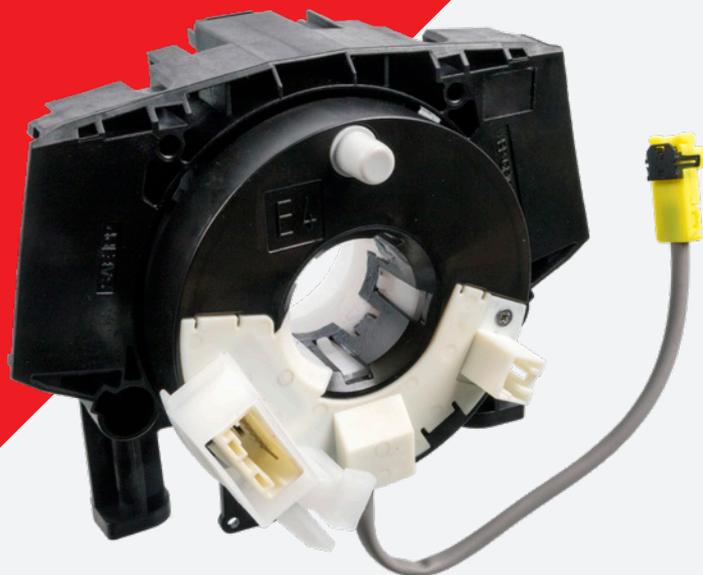
Nach dem Starten des Fahrzeugs leuchtet die Airbag-Warnleuchte weiter auf und die Lenkrad-Bedienelemente wie Hupe oder Tempomat sind teilweise oder vollständig außer Funktion. Mit einem geeigneten Diagnosetester können Sie in dem Airbag-Steuergerät den Fehlercode auslesen: B1049 - „Zündschaltung/offener Stromkreis des Airbags auf der Fahrerseite vorne offen“.

Ein aufgewickeltes Flachbandkabel im Inneren des Schleifringes unterliegt kontinuierlichem Kontakt zwischen dem Kabelbaum und den beweglichen Teilen in der Mitte des Lenkrads. Die ständige Bewegung und thermische Belastung können zu einer Ermüdung des Materials führen, die schließlich zum Versagen des Schleifringes führt.

- Klemmen Sie die Batterie ab und warten Sie mindestens zwei Minuten, bevor Sie mit Arbeiten am Airbagsystem beginnen.
- Vergewissern Sie sich, dass sich das Lenkrad in der „geradeaus“ Position befindet.

- Nehmen Sie das Airbagmodul aus dem Lenkrad indem Sie durch die auf der Rückseite des Lenkrads positionierten Löcher mit einem Schlitzschraubendreher die Verriegelung des Airbags lösen. Ziehen Sie zeitgleich vorsichtig an der Airbageinheit. Trennen Sie den gelben Stecker vom Airbag und den Stecker mit dem grünen Kabel. Das Airbagmodul kann nun an einem sicheren Ort mit der Polsterseite nach oben abgelegt werden.

- Bevor Sie das Lenkrad abnehmen, vergewissern Sie sich, dass die Markierung an der Lenksäule mit dem „V“ am Lenkrad übereinstimmt. Wenn Sie diese Markierungen nicht sehen können, empfiehlt es sich, die Markierungen selbst anzubringen - dies erleichtert das Ausrichten beim späteren Wiedereinbau des Lenkrads.

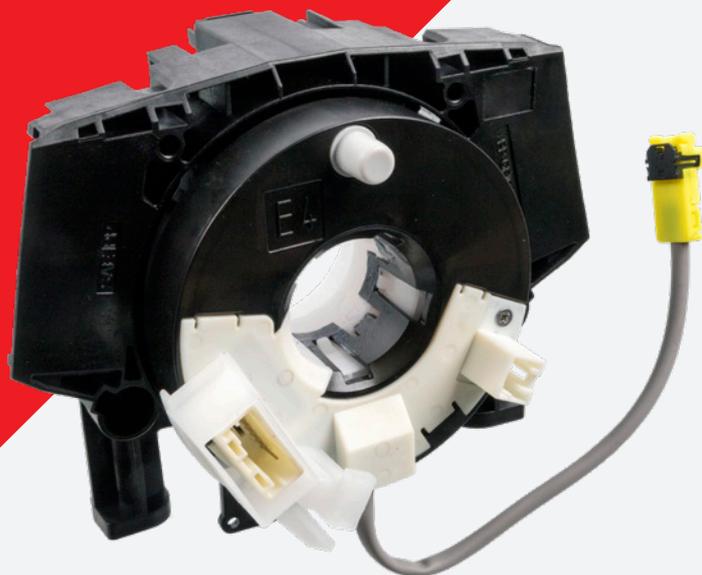
Schleifring für Airbag (fortgesetzt)

- Um das Lenkrad auszubauen, entfernen Sie die 19-mm-Mutter, mit der das Lenkrad befestigt ist.
- Lösen Sie die drei Schrauben, die die Verkleidung halten. Nehmen Sie die Verkleidung vorsichtig auseinander, um Zugang zur Lenksäule zu erhalten.
- Entfernen Sie die beiden Multifunktions-taster, indem Sie den oberen und unteren Clip zusammendrücken.
- Entfernen Sie die beiden Schrauben, mit denen der Schleifring an der Lenksäule befestigt ist. Möglicherweise müssen Sie eine Befestigungsklammer an der Oberseite lösen, um die Einheit vollständig freizulegen, und die elektrischen Anschlüsse an der Rückseite der Einheit abziehen, wobei der graue Stecker zuerst abgezogen werden muss.
- Bevor Sie den neuen febi 177699 Schleifring einbauen, müssen Sie den Lenkwinkelsensor (gekennzeichnet als 47945 JD000/JD00A) von dem alten Schleifring entfernen. Dieser ist mit zwei Schrauben befestigt.

Der Einbau des neuen Schleifringes erfolgt in umgekehrter Reihenfolge zum Ausbau.

- Schließen Sie zunächst den gelben Stecker wieder an den Schleifring an - dieser ist mit dem grauen Anschluss daneben verbunden.
- Wenn der Schleifring an der Lenksäule befestigt ist, entfernen Sie die Transportsicherung.
- Bringen Sie das Lenkrad wieder an und achten Sie darauf, dass es richtig auf der Welle ausgerichtet ist. Führen Sie die Airbag Leitung durch das Lenkrad.
- Ziehen Sie die Lenkradmutter mit 34 Nm an.
- Bauen Sie die Airbag-Einheit wieder ein und klemmen Sie die Batterie wieder an.
- Löschen Sie den Fehlercode in dem Steuergerät und fragen Sie den Fehlerspeicher erneut ab.
- Um sicherzustellen, dass das richtige Widerstandsniveau beibehalten wird, wird empfohlen, eine kleine Menge nichtleitendes Fett auf alle elektrischen Verbindungen des Schleifringes aufzutragen.
