# febi 47947 49370, 49560

verschiedene Peugeot-/Citroën-/DS-, Vauxhall-/Opel und Toyota-Modelle mit 1,2 Liter 3-Zylinder-Motor

## Zahnriemen

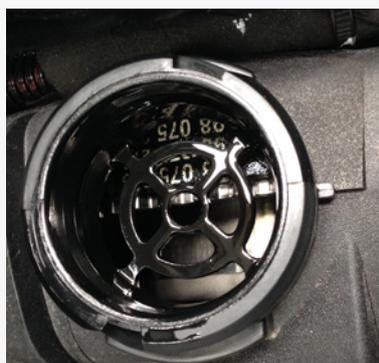
Abb. 1

Es ist wichtig, dass die vom Fahrzeughersteller empfohlenen Wartungs- und Wechselintervalle für jedes Modell regelmäßig geprüft und eingehalten werden. Diese Prüfungen sind wichtig, da während des Produktionszeitraums dieses Motors Änderungen am Wechselintervall des originalen Zahnriemens vorgenommen wurden (abhängig von Marke, Modell und Montagedatum). Darüber hinaus sollte der Zahnriemen bei jeder Wartung einer Sichtprüfung unterzogen werden. Achten Sie dabei auch auf die Verwendung des empfohlenen Motoröls (Abb. 1).

Wenn eine Abnutzung des Zahnriemenmaterials festgestellt wird und die oben genannten Fehlercodes vorhanden sind, ist eine gründliche Inspektion des Motors erforderlich. Zu den Komponenten, die empfindlich auf eine Beeinträchtigung reagieren, zählen das Motorölpumpensieb, der Vakuumpumpenölfilter, die Filter der Magnetventile für die variable Steuerung und die Nockenwellen-Lagerdeckel. Sobald Sie festgestellt haben, welche Teile betroffen sind (durch das Zahnriemenmaterial, das die Ölleitungen blockiert), sollten Sie diese nach Bedarf ersetzen.
