LuK GearBOX, Artikelnummer: 462 0055 10

Getriebe Daten

- ▶ **Hersteller:** Volkswagen Gruppe
- ▶ **Typ:** 02T / 0AF / 0AP
- ▶ **Art:** 5-Gang Schaltgetriebe

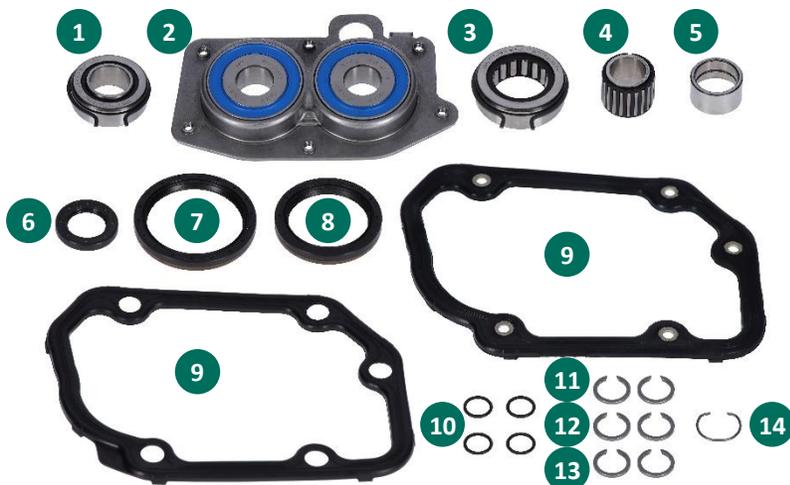
Inhalt der Box

Nr.	Beschreibung	Einbaulage	Artikel	Abmessung (mm)
1	Hauptlager Antriebswelle	Motorseite	Rollenlager	24,10 x 47,00 x 17,70
2	Hauptlager An-/Abtriebswelle	Getriebeseite	Doppelkugellager	172,00 x 108,00 x 38,00
3	Hauptlager Abtriebswelle	Motorseite	Rollenlager	32,00 x 55,00 x 18,00
4	Losradlager + Innenring 5. Gang	Getriebeseite	Nadellager	21,80 x 32,00 x 25,80
5	Innenring Abtriebswelle*	Motorseite	Innenring	26,00 x 32,00 x 18,00
6	Dichtring Antriebswelle	Motorseite	Wellendichtring	
7	Dichtring Differential	Motorseite	Wellendichtring	
8	Dichtring Differential	Getriebeseite	Wellendichtring	
9	Dichtung Deckel 5. Gang*		Flachdichtungen	
10	Dichtringe Schaltung		O-Ring	
11	Sicherungsring 5.Gang*		Einstellringe	17,70 x 2,00
12	Sicherungsring 5.Gang*		Einstellringe	17,70 x 2,10
13	Sicherungsring 5.Gang*		Einstellringe	17,70 x 2,20
14	Sicherungsring Innenring Hauptlager Abtriebswelle*	Motorseite	Sicherungsring

- ▶ Typischer Fehler ist der Verschleiß der Lageraufnahme mit Doppelkugellager (Brillenlager) welches sich durch ein rasselndes Geräusch ankündigt. Daraus kann ein Ausfall des Nadellagers 5.Gang (siehe Nr. 4) folgen.
- ▶ Der Satz enthält keine Differentiallager, diese sind einzeln bei Schaeffler erhältlich (712 1304 10 und/oder 712 1308 10).
- ▶ Eine spezielle Reparaturanleitung ist im RepXpert erhältlich.
- ▶ Spezialwerkzeug (400 0521 10) für die Demontage und Montage ist erhältlich.
