# VKMA 05156

Technische Informationen – September 2010

Chevrolet, Daewoo, Opel, Saab, Vauxhall

REPARATURSATZ-INFORMATIONEN: VKMA 05154 wird ersetzt durch VKMA 05156

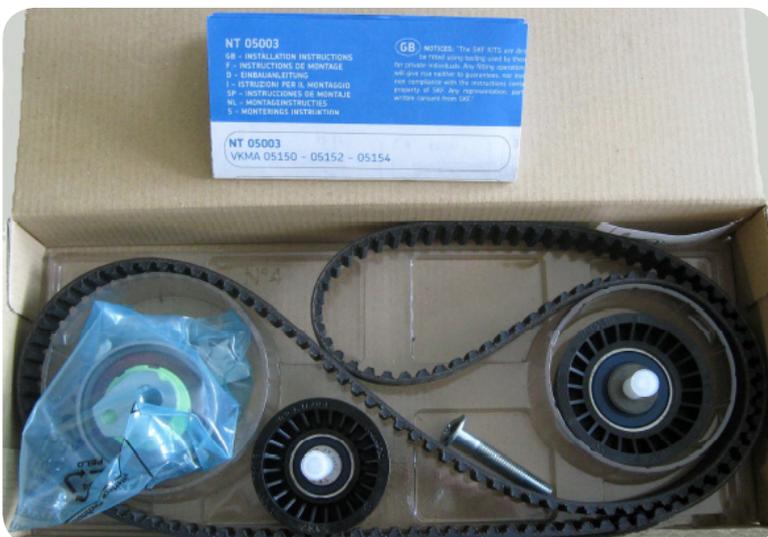
## VKMA 05156

Riemen und Spannrolle im VKMA 05156 sind unverändert. Dem Reparatursatz liegt eine Montageanleitung bei.

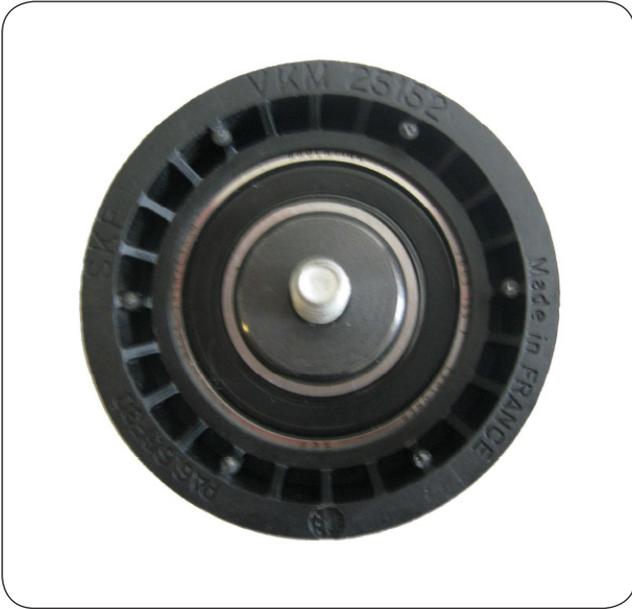
Umlenkrolle alte Ausführung – VKM 25152

SKF hat die Ausführung von 2 Umlenkrollen (VKM 25152 und VKM 25312) des Reparatursatzes VKMA 05154 gemäß den Spezifikationen der Fahrzeughersteller geändert.

Neue und alte Ausführung sind vollständig gegeneinander austauschbar.  
Daher können keine Montageprobleme auftreten.

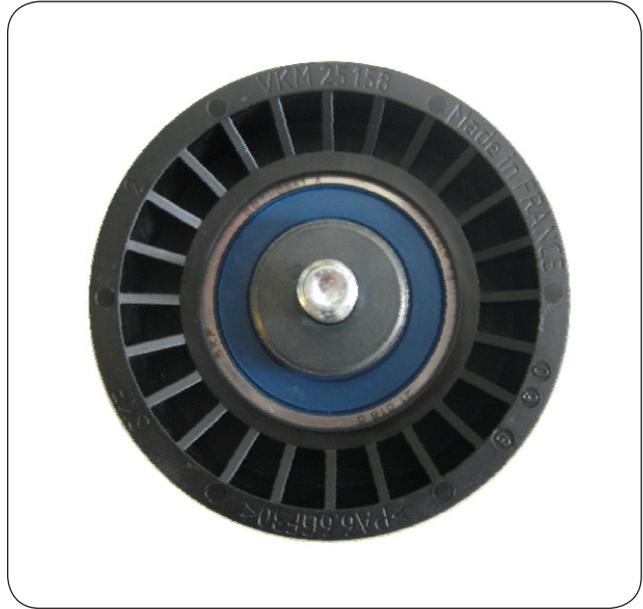
Umlenkrolle neue Ausführung – VKM 25158

- **REPARATURSATZ:** VKMA 05154 wird ersetzt durch VKMA 05156
- **UMLENKROLLEN:** VKM 25152 wird ersetzt durch VKM 25158  
VKM 25312 wird ersetzt durch VKM 25156

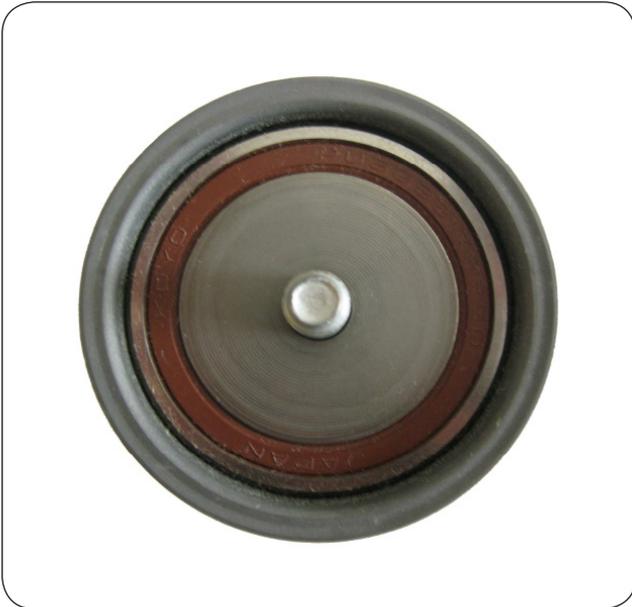
Umlenkrolle alte Ausführung – VKM 25312

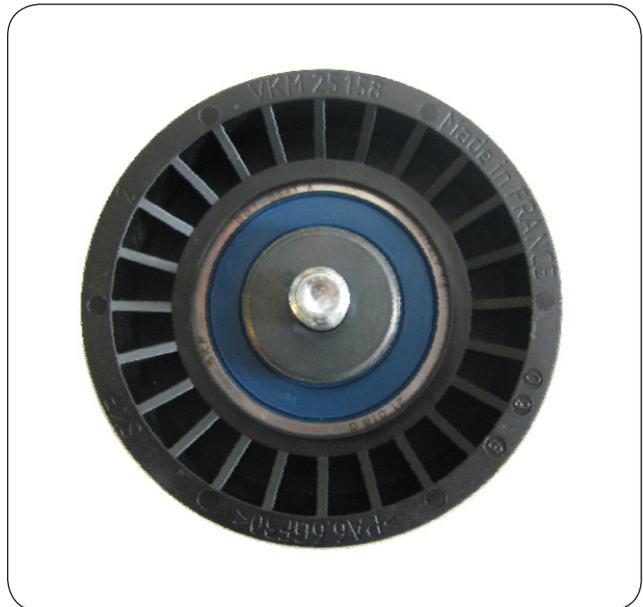
Umlenkrolle neue Ausführung – VKM 25156
